DR. MARTIN EGGERT  
ENDODONTOLOGIE HAGEN

## **Entfernung eines abgebrochenen Wurzelkanalinstruments**

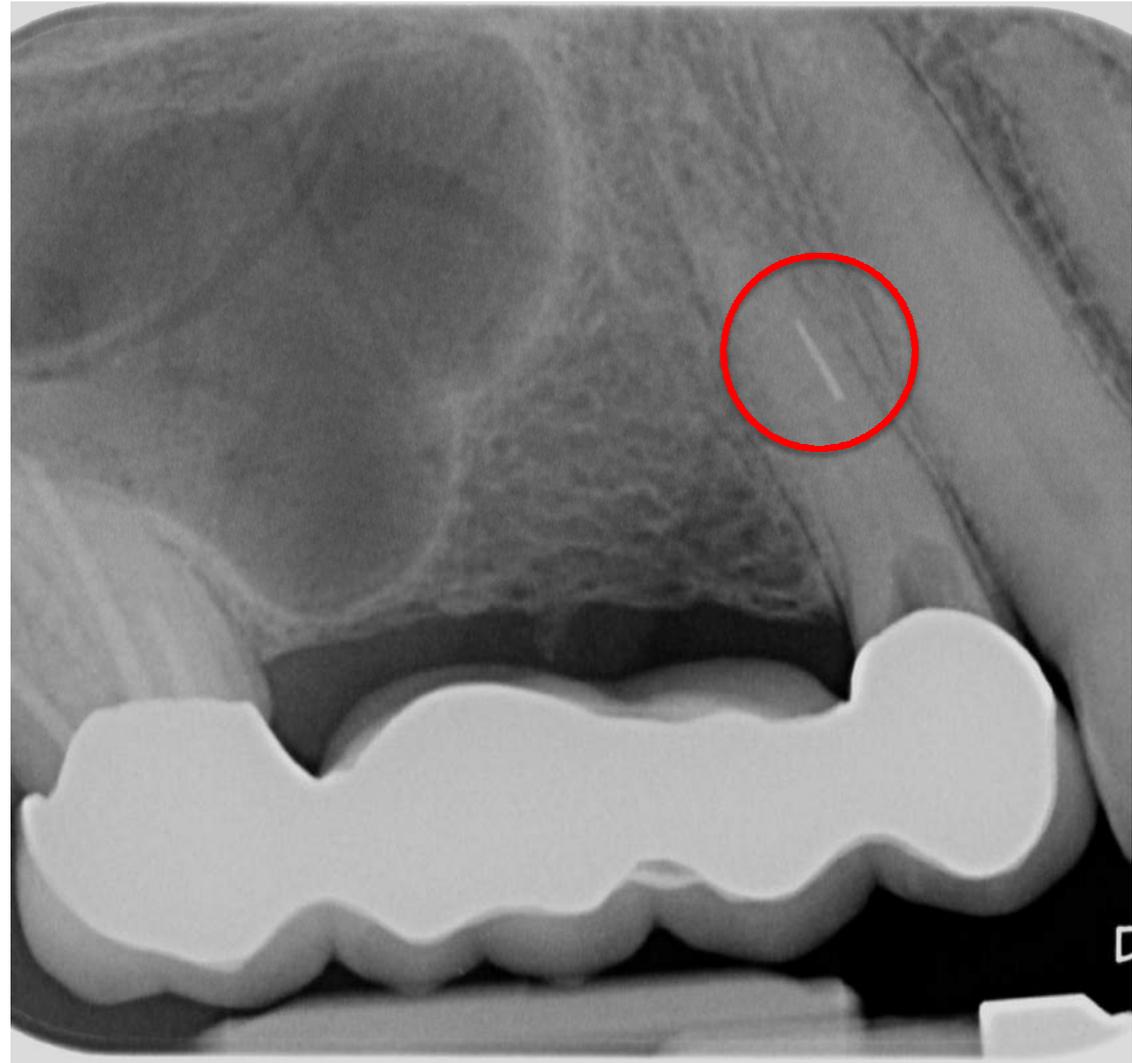
## Anamnese

- Brücke 14 bis 17 ist sechs Monate alt.
- Vor zwei Wochen starke Schmerzen an Zahn 14 (der kleine Backenzahn)  
Diagnose: Pulpitis = akute Entzündung des Zahnmarks
- Beginn einer Wurzelbehandlung bis zum Bruch des Instruments,
- Überweisung
- Andauernd Schmerzen mittlerer Intensität

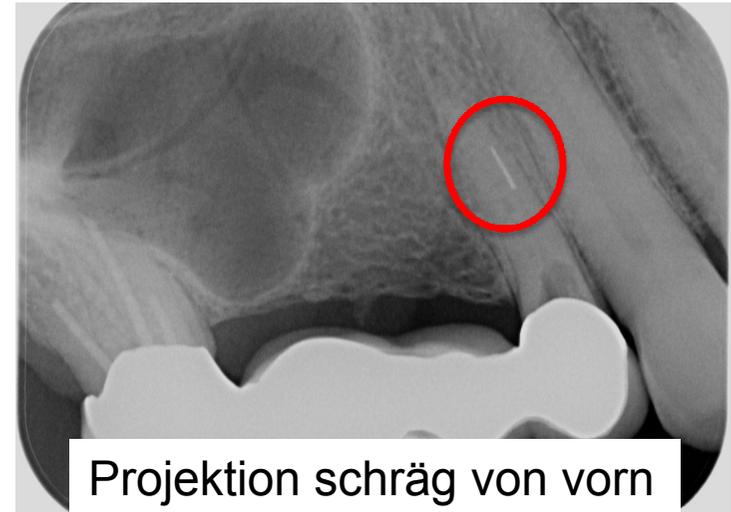
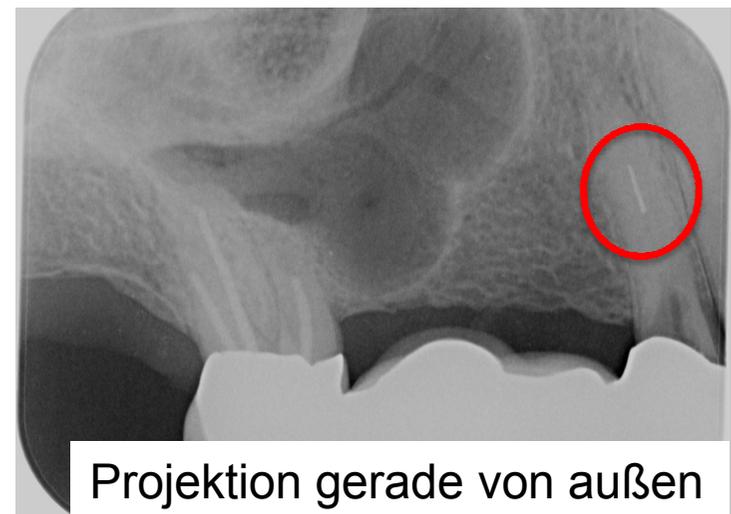
## Vorbereitende Orientierung 1

- Zwei Röntgenbilder in verschiedener Projektionsrichtung geben Information über die Lage des Fragments.
- Es befindet sich in der gaumenseitigen Wurzel.

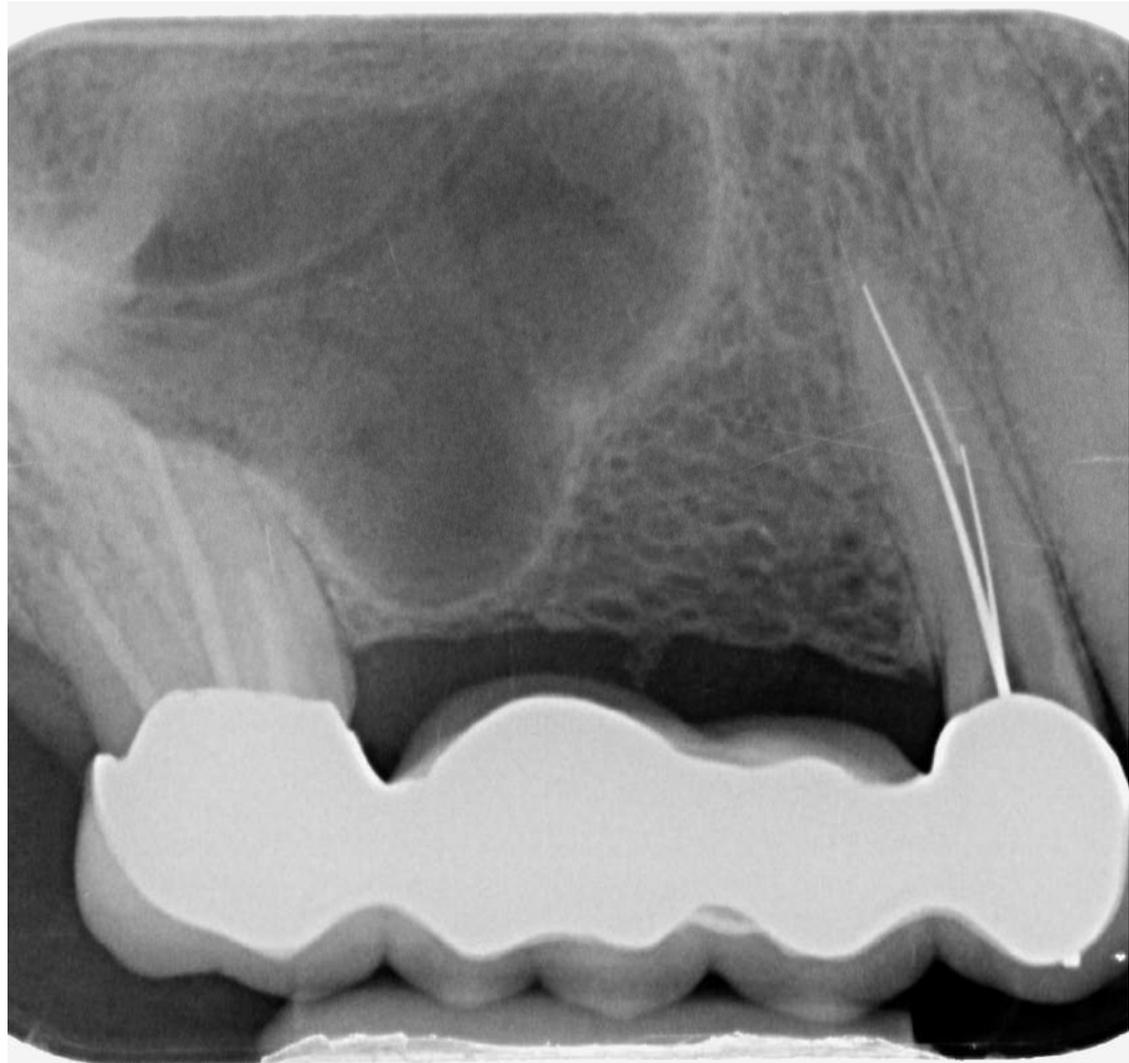
## Vorbereitende Orientierung 2

- Silberstifte von 0,1 mm Durchmesser sind tastend eingeführt.
- Die elektronische Längenmessung informiert exakt über die Position der Silberstift-Spitze.
- Der wangenseitige Kanal ist durchgängig.
- Der gaumenseitige Kanal ist vom Bruchstück (=Fragment) versperrt.  
Eine Passage ist nicht möglich.
- Von der Höckerspitze bis zum Fragment beträgt die Distanz 15,0 mm.

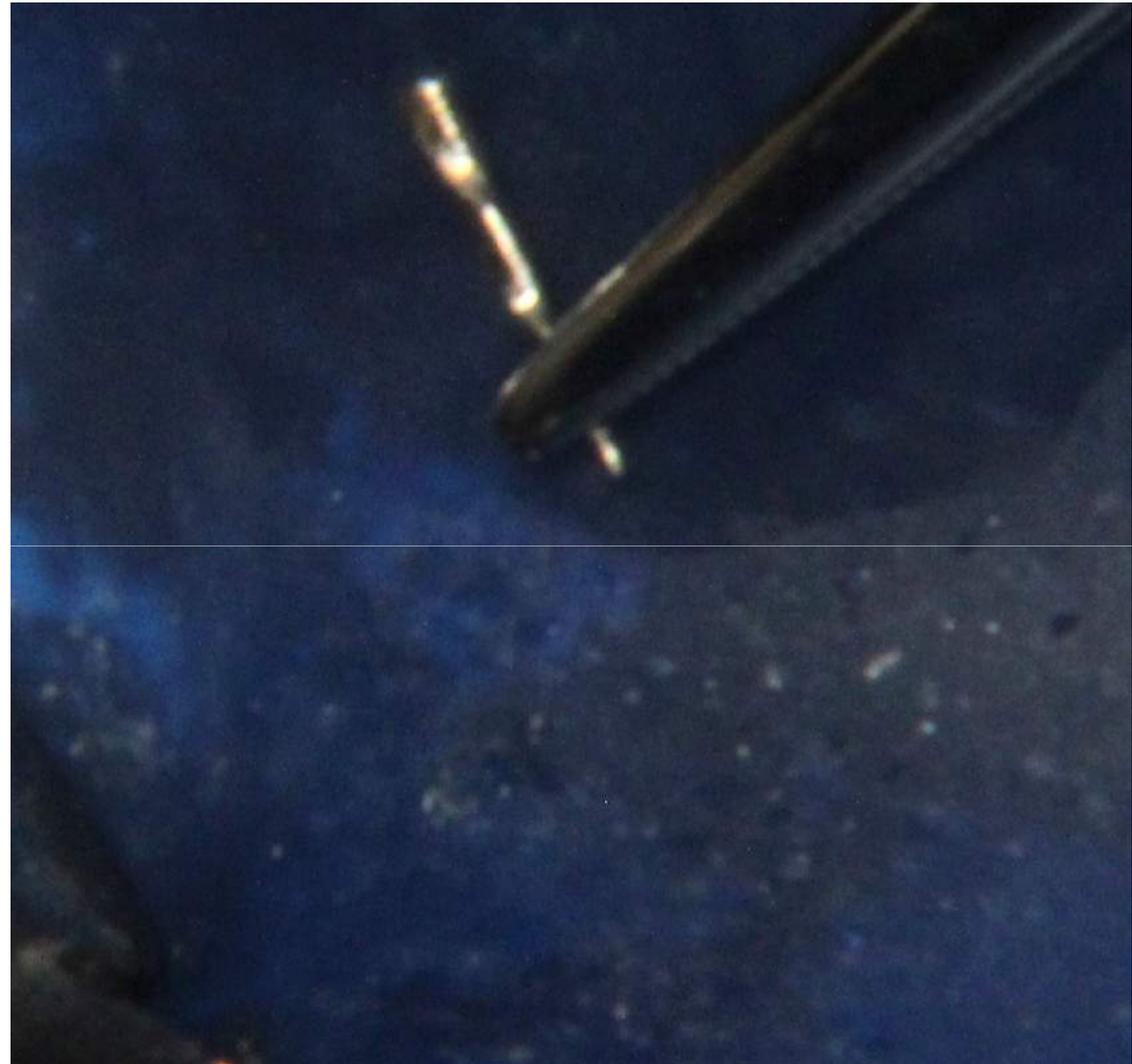
## endlich gelöst – das Fragment

- Das Bruchstück landet auf dem Kofferdam.
- Länge: 3 mm
- Durchmesser: 0,4 mm

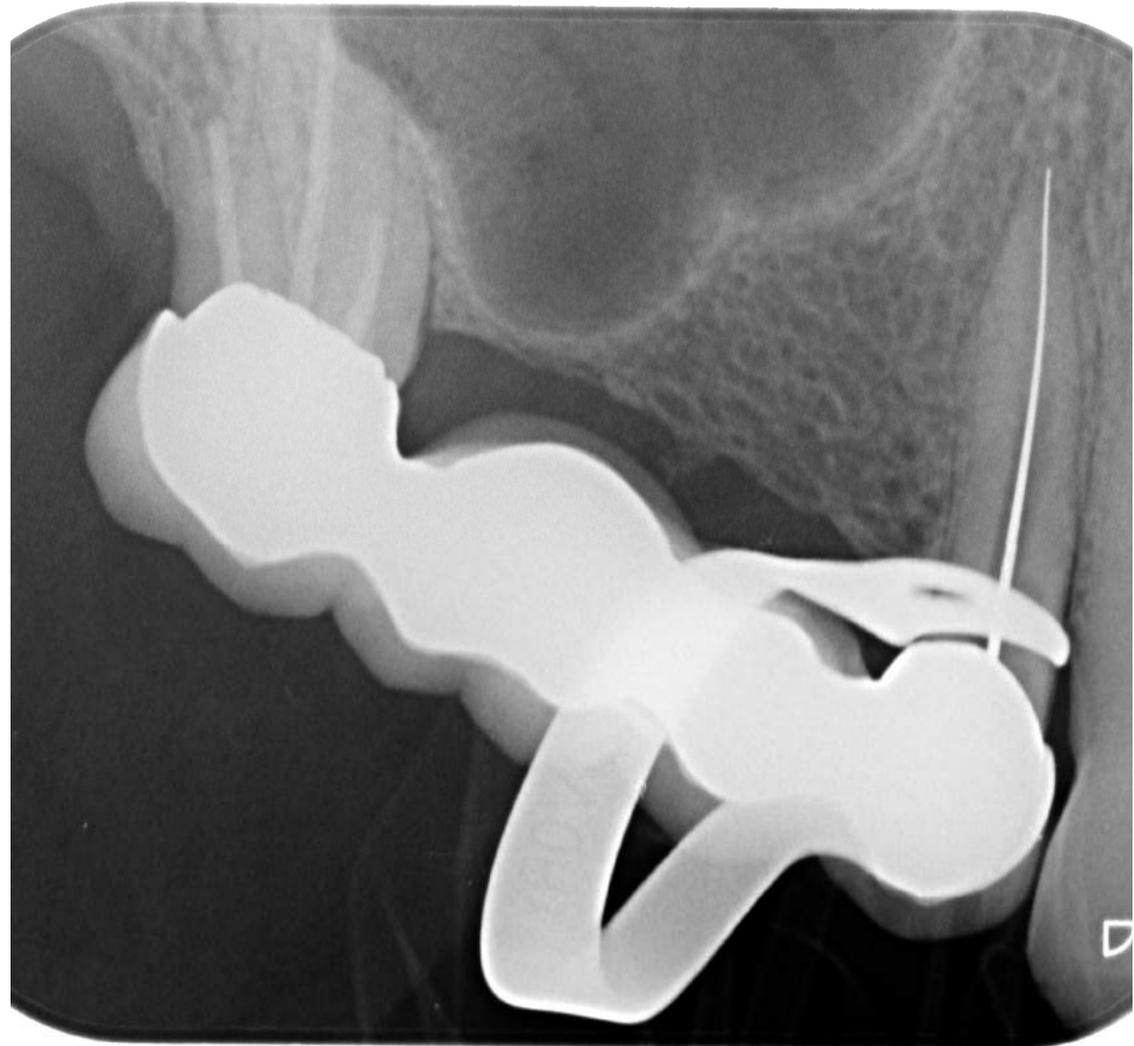
## Erfolgskontrolle

- Ein Silberstift D= 0,1 mm ist in den gaumenseitigen Kanal eingeführt.
- Das Fragment ist vollständig entfernt.
- Die bei der ersten Behandlung entstandene Stufe in der Wurzelkanalwand ist geglättet.
- Der Weg zum Kanalende ist frei.
- Auch der gaumenseitige Wurzelkanal ist nun vollständig erschlossen.
- Die Aufbereitung kann beginnen.

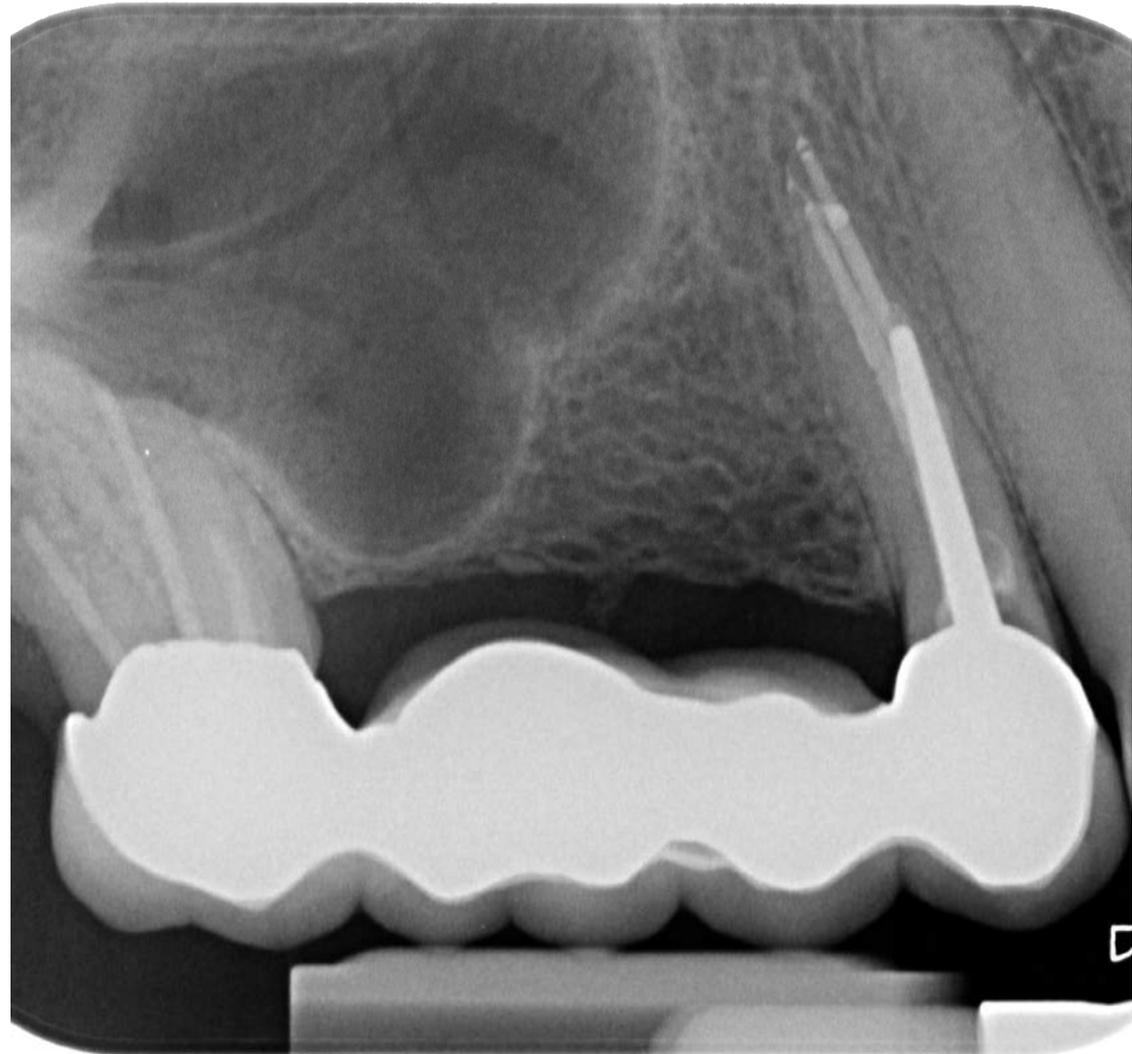
## Endkontrolle

- Beide Kanäle sind aufbereitet und gefüllt.
- Da die Zahnkrone nahezu keine Zahnschicht mehr aufweist, wurde ein Wurzelstift aus Zirkonoxid unter Einsatz des Operationsmikroskops in den vorhandenen Kanal eingeklebt.
- Die Zugangsöffnung in der Brücke wurde keimdicht und kaustabil mit einem Kunststoff-Füllmaterial verschlossen.

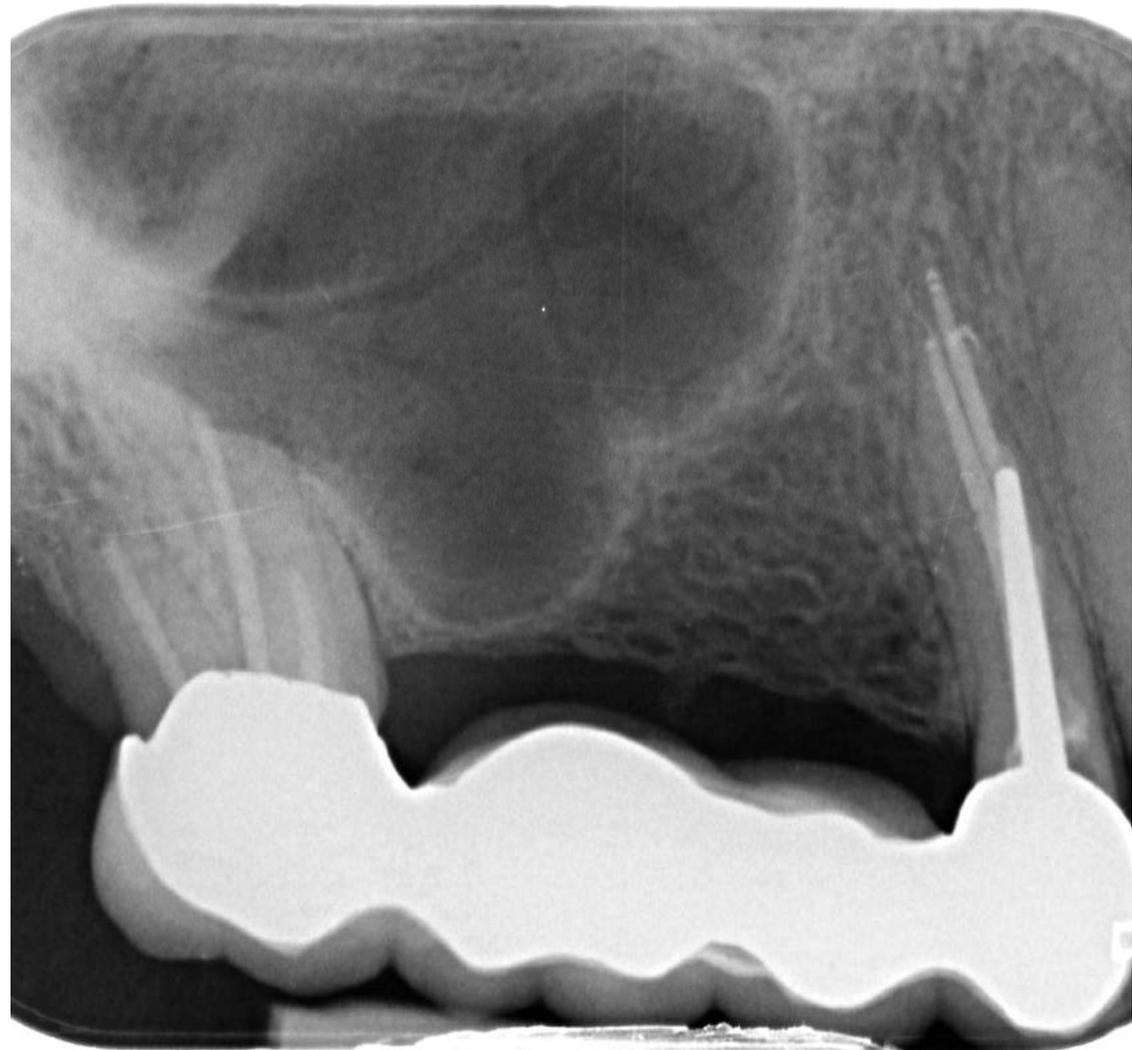
## Nachkontrolle

Sechs Monate nach Behandlung:

- Der Zahn ist schmerzfrei und unauffällig.
- Die Brücke kann voll belastet werden.
- Der Knochen über der Wurzelspitze ist gesund.
