DR. MARTIN EGGERT
ENDODONTOLOGIE HAGEN

**19-jährige Patientin
Zahn 16 schmerzt stark und anhaltend.**

**Drei Jahre zuvor erfolgte
eine Wurzelbehandlung**

Verborgene Kanäle – Fallbeispiel

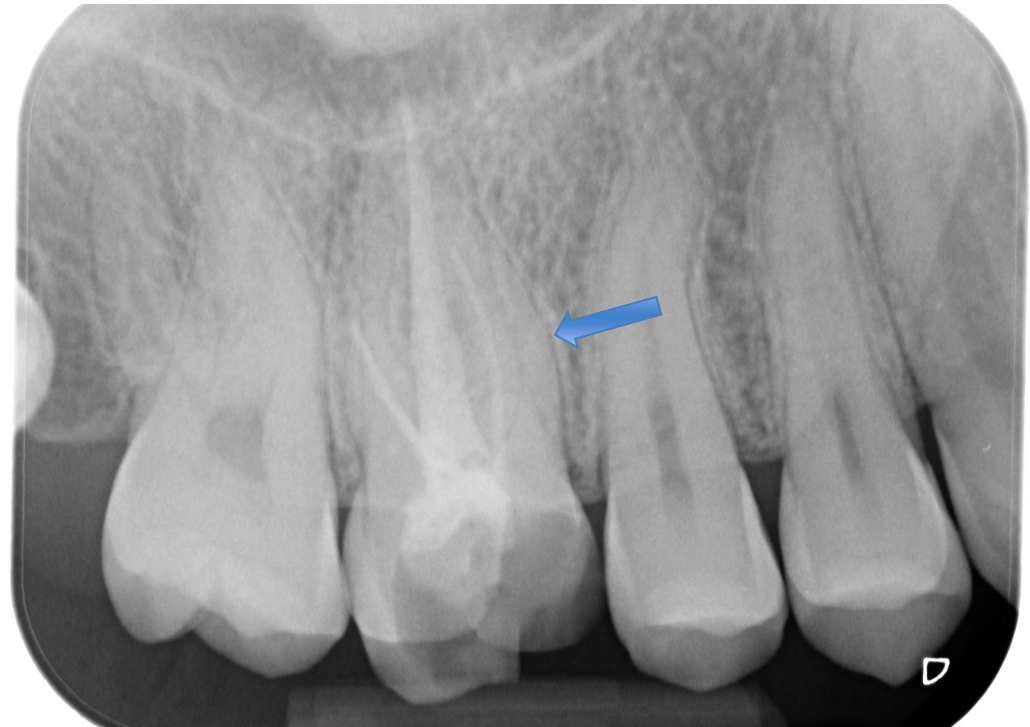
- Zahn 16 ist hochgradig schmerzhaft auf Klopfen und Berührung
- Der Kiefer ist über der Wurzelspitze druckempfindlich
- Der Kältetest ist negativ.
- Die Füllung ist undicht.
- Röntgenbefund nach Entfernen der Füllung:
- Drei Wurzelkanäle gefüllt. In der rechten Wurzel (Pfeil) ist die Wurzelfüllung nicht in der Mitte der Wurzel – ein Verdachtsmoment
- Entzündlich veränderte Knochenbezirke sind nicht sichtbar

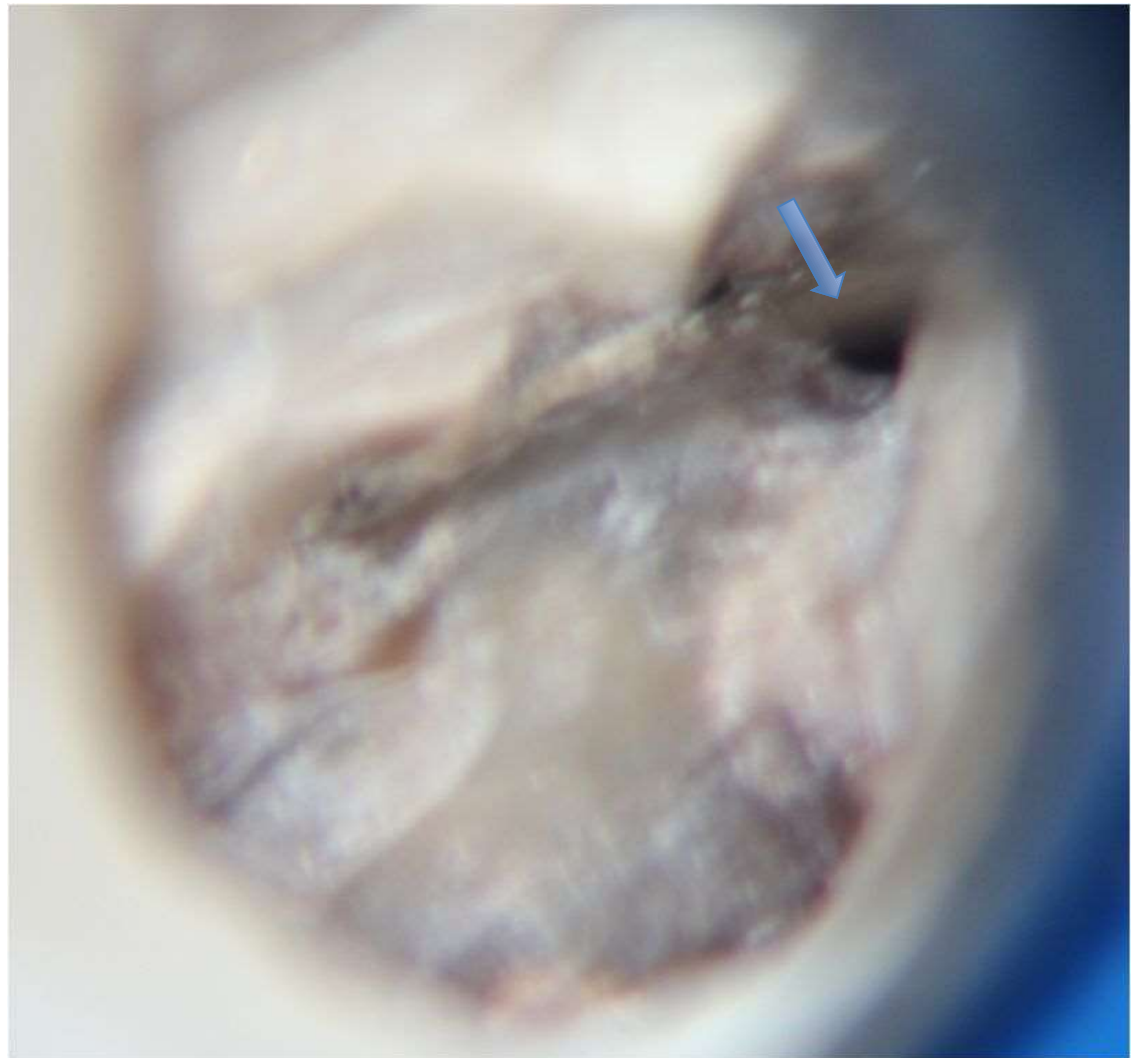
Vorderer äußerer Kanaleingang
(Pfeil) 25-fache
Vergrößerung

Die wahrscheinliche Lage des
vierten Kanaleingangs -

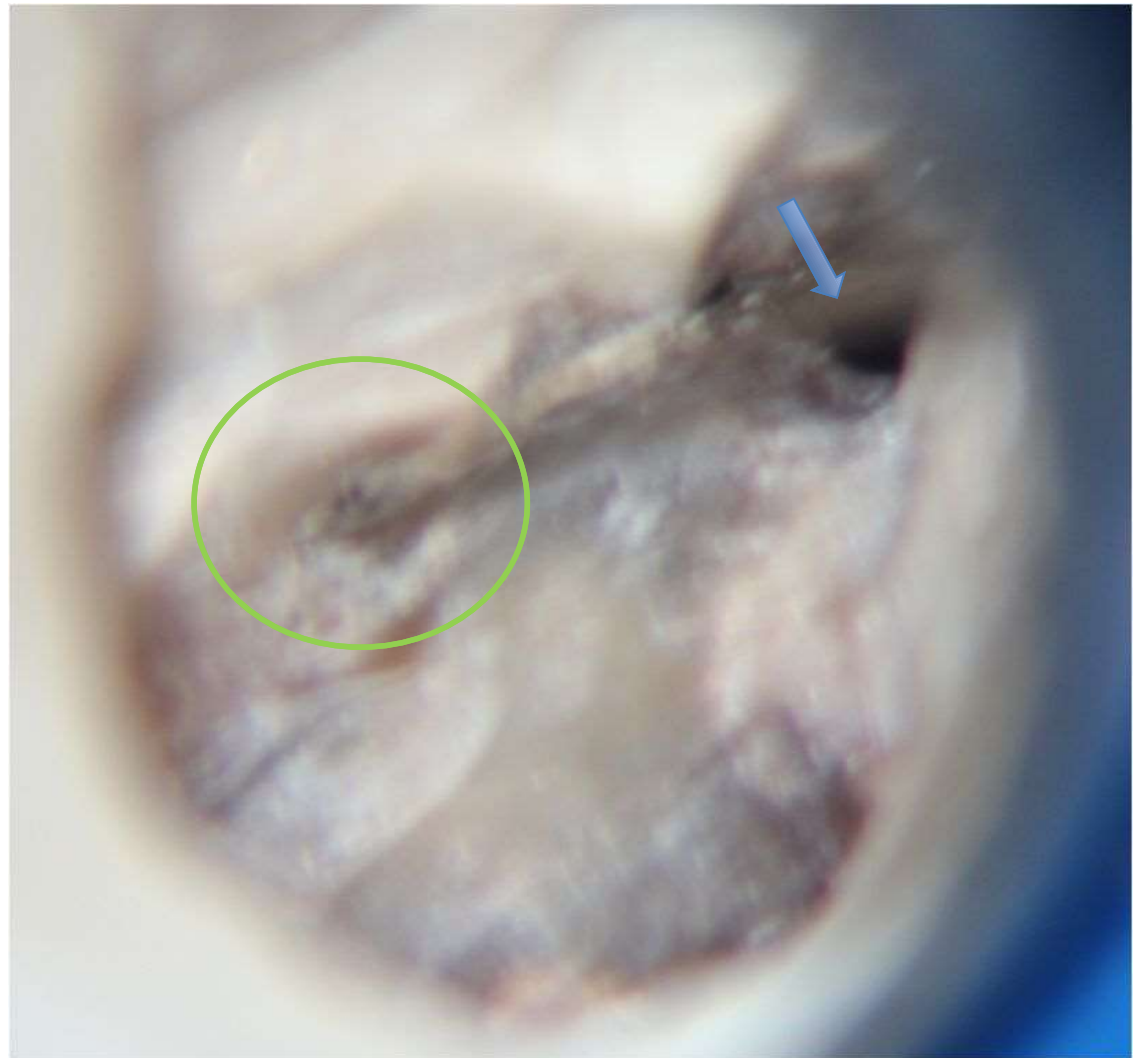
Vorderer äußerer Kanaleingang
(Pfeil) 25-fache
Vergrößerung

Die wahrscheinliche Lage des
vierten Kanaleingangs –
vermuten wir im Kreismittelpunkt.

Selbst das feinste Instrument
ertastet keine Öffnung.

Obliteration ist der
Fachausdruck für eine derartige
Blockade.

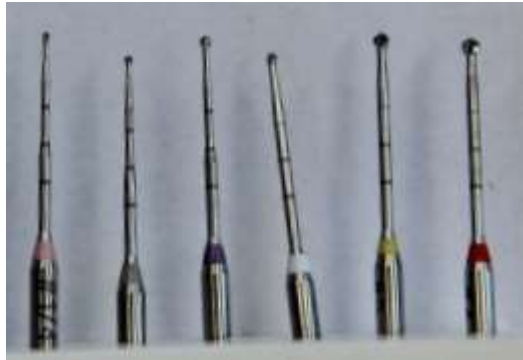
Suchbohrung

Feinste Bohrer mit sehr langen Schäften sind geeignet.

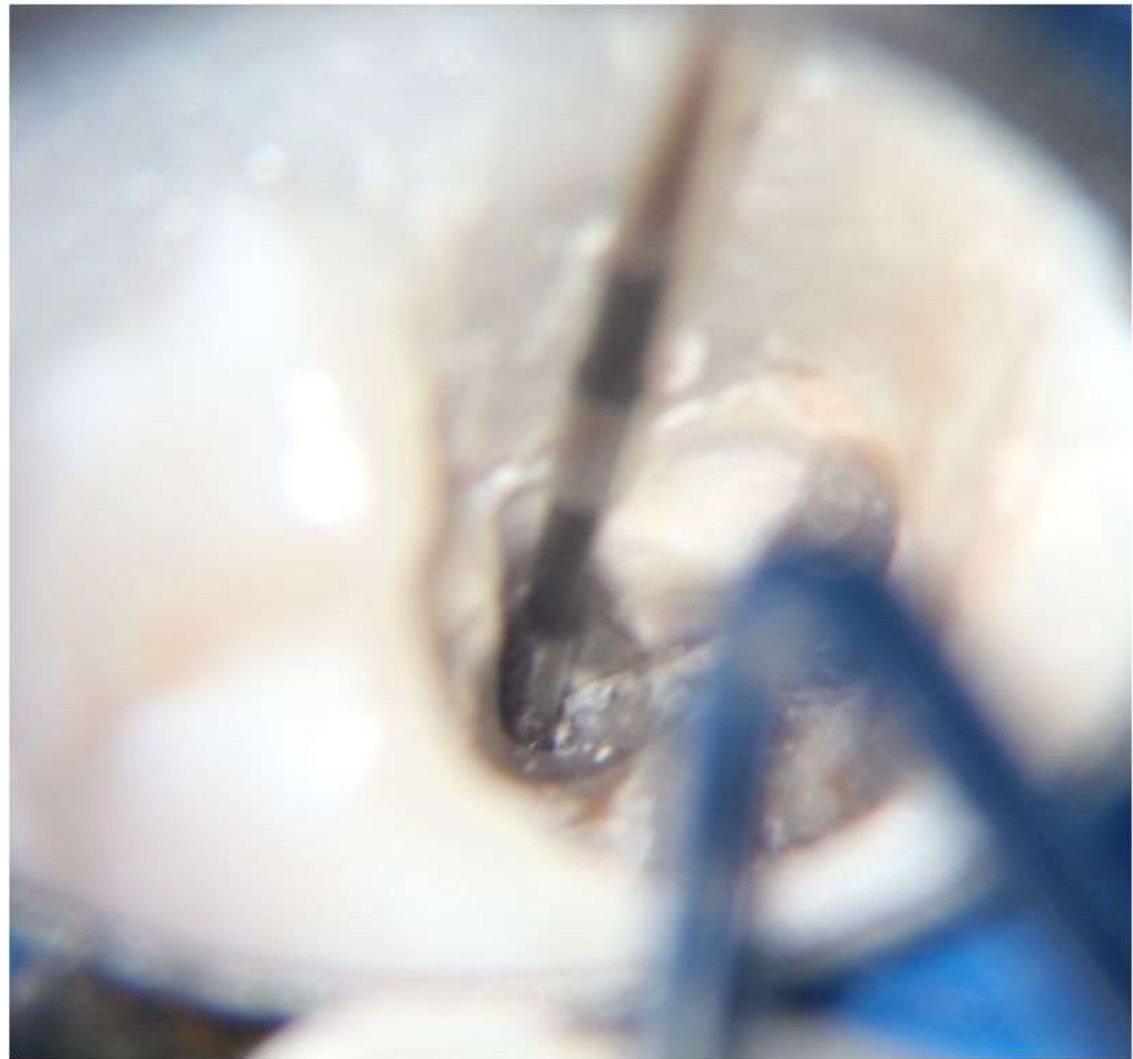
Lotung

- Meßsonde im gebohrten Kanal:
- Die Bohrung erreicht 6 mm Tiefe.
- (Ein Teilstrich entspricht 3 mm.)

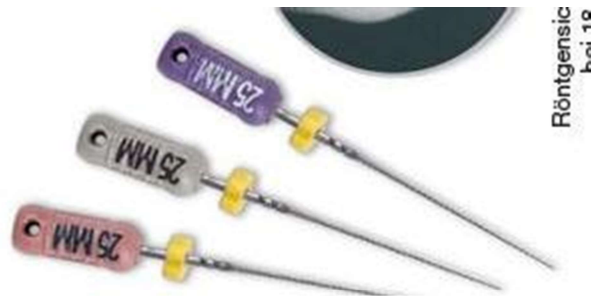
Mit feinsten Handfeilen

wurde der Kanal auf 0,15 mm Durchmesser erweitert.

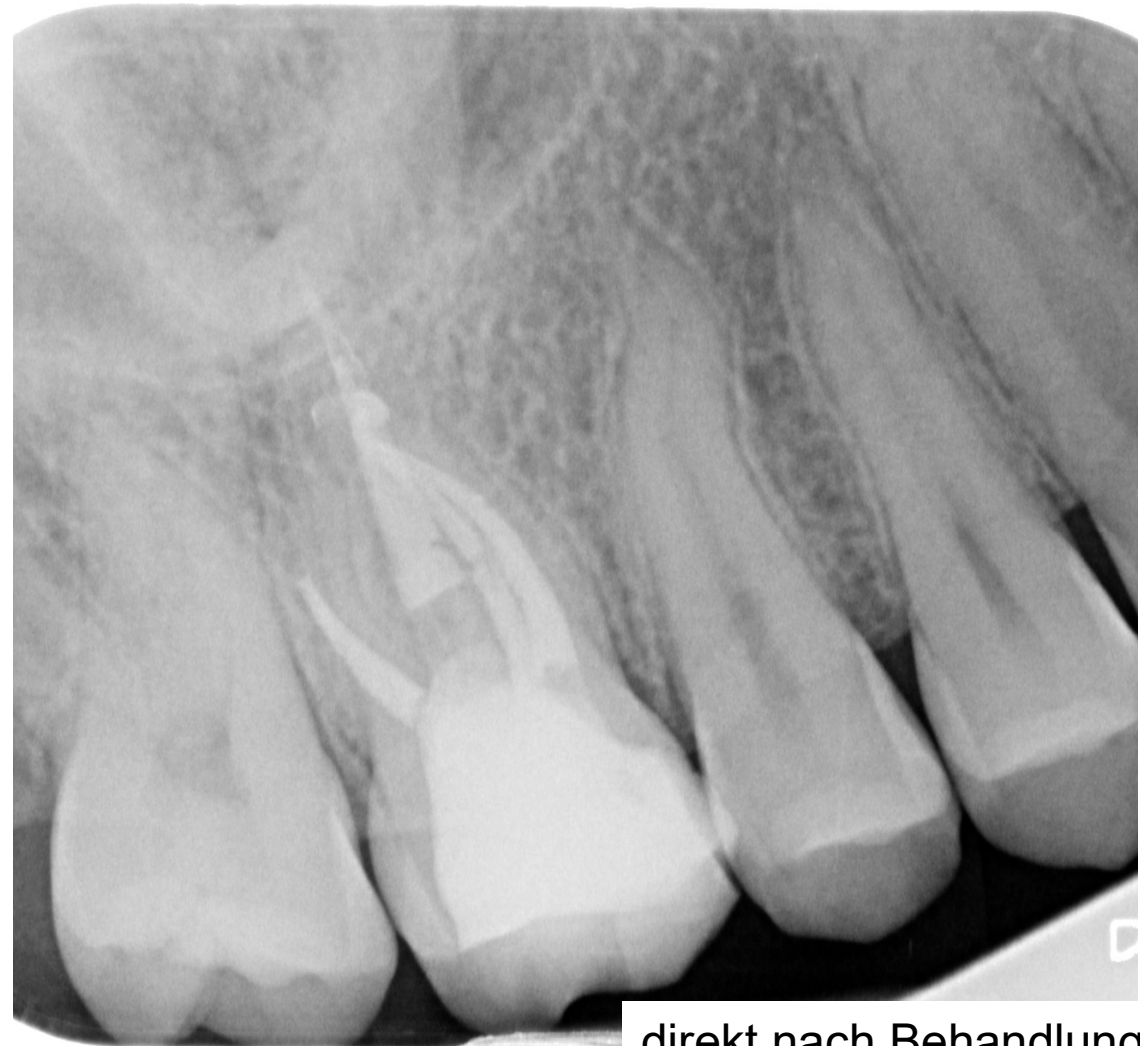
Röntgenkontrolle

Alle vier Kanäle sind vollständig gefüllt.

Die Schmerzen waren am nächsten Tag verschwunden.

Drei Monate später wurde der Zahn zum Schutz vor Fraktur (Bruch) überkront.

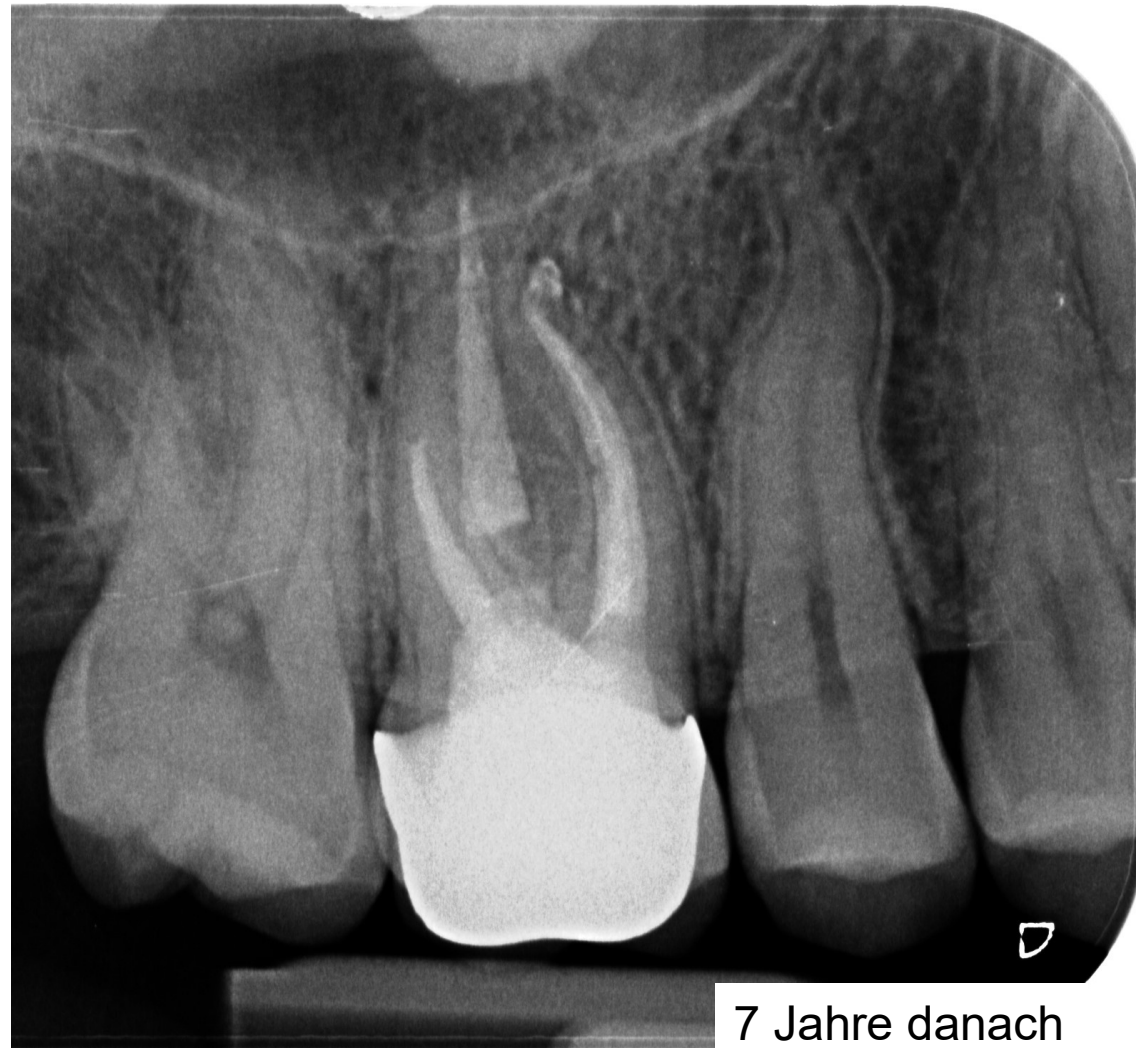
3 Jahre danach

Die neue Krone schützt den Zahn.

Der Zahn blieb dauerhaft
schmerzfrei und voll belastbar.

Der Knochen über den
Wurzelspitzen ist gesund.
